## Ocena stanu technicznego elementów

W dniu 31 lipca 2020 roku dokonano na terenie ładowiska dla śmigłowca zlokalizowanego na działce nr. nr 116/2, 116/3 położonej w Nowym Sączu ul. Węgierska 188 przeglądu stanu technicznego następujących elementów, które nie podlegały przeglądowi okresowemu rocznemu stanu technicznego obiektów wykonanych przez firmę zewnętrzną w miesiącu czerwcu 2020 r :

## **Powtórna ocena stanu technicznego elementów**

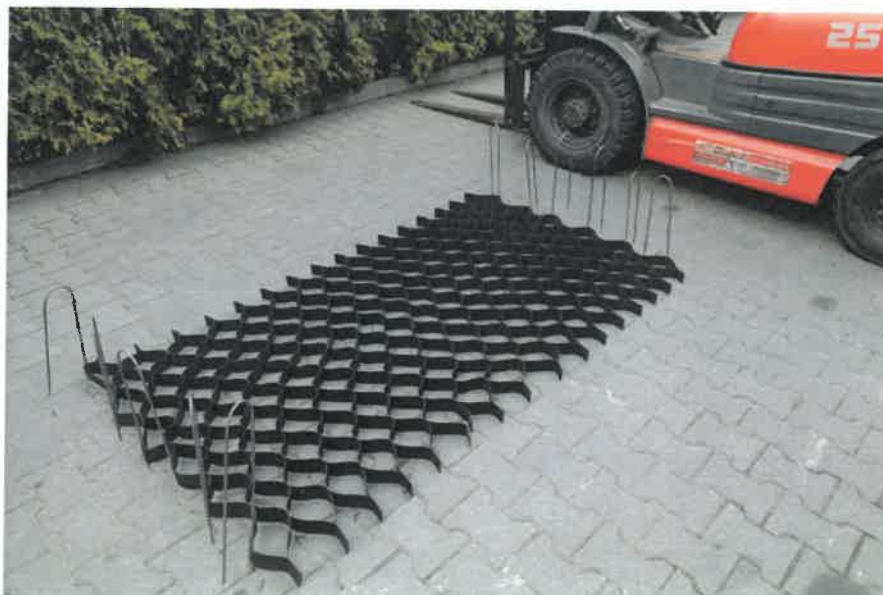
3. W zakresie skarpy umacniającej płytę ładowiska stwierdzono, co następuje:
  - skarpa w trakcie budowy ze względu na ograniczenia wynikające z dyspozycją terenu została zaprojektowana i wykonana o nachyleniu 1:1 – 1:1,5 %

- jak wynika z projektu budowlanego TOM IV – DROGI, cz. 1 ARCHITEKTURA - „ Po wykonaniu ładowiska należy obsypać przyległe terenu humusem warstwą grubości około 15 do 20 cm i po wyplantowaniu i zagęszczeniu obsiać trawą”

- w trakcie realizacji inwestycji wzmocniono dodatkowo skarpe geosiatką komórkową tzw. GEOKRATA wraz z kołkowaniem systemu do podłoża co ze względów technicznych miało dodatkowo wzmocnić skarpe oraz zapobiec w przyszłości erozji.

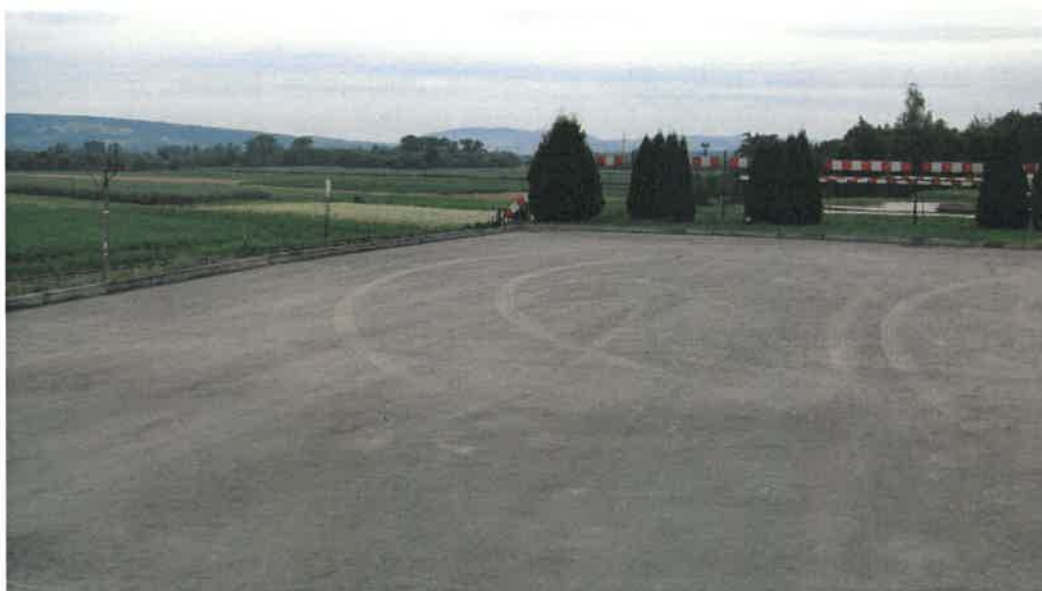
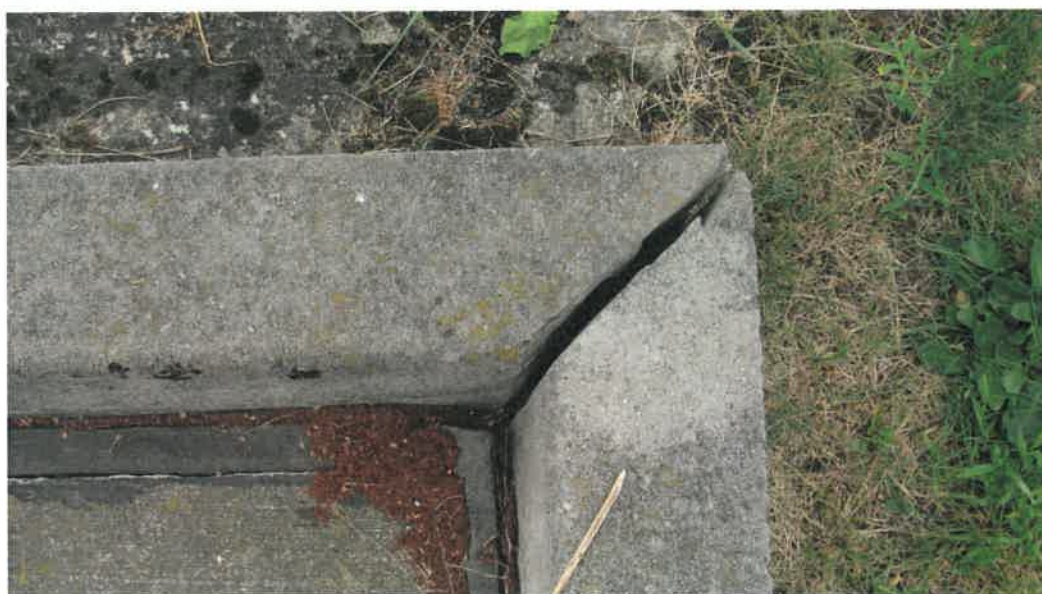
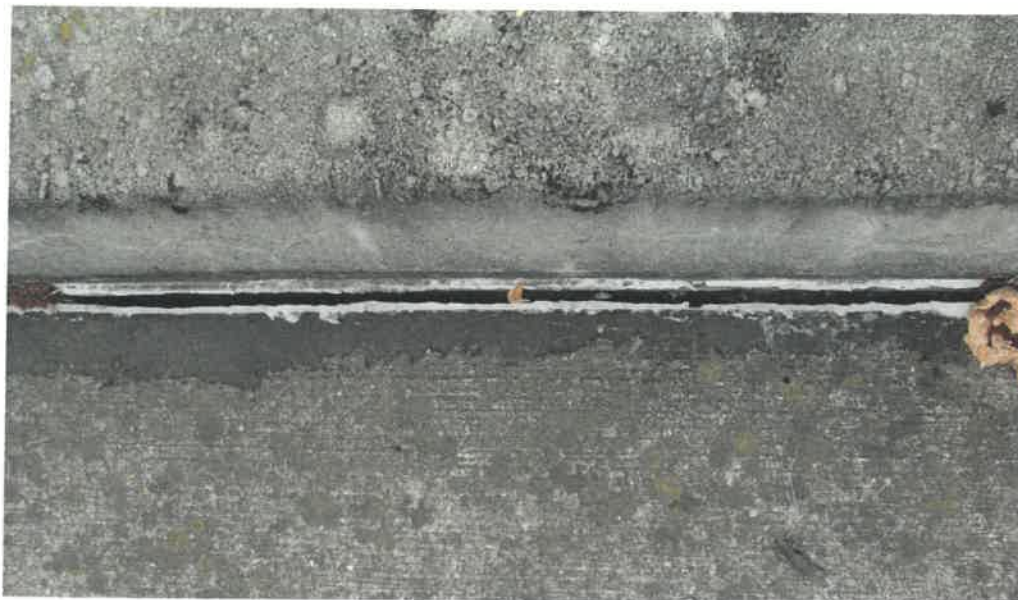
- ✓ Powtórne odspojenie krawężnika od płyty lądowiska w narożu północno-zachodnim na odcinku około 12 mb (odcinek ten w ramach prac naprawczych był już uzupełniany w poprzednich latach masą uszczelniającą ze względu na wcześniejsze uszkodzenia powstałe w wyniku postępującej erozji gruntu)

Jak wynika z powyższego ze względu na bardzo duże nachylenie skarpy, wieloletnie osiadanie gruntu, czynniki atmosferyczne, słaby system korzeniowy oraz słaba jakość wyrosniętej trawy dochodzi w tym miejscu do erozji pionowej gruntu. Pomimo zastosowanej na etapie realizacji inwestycji technologii wykonania i odbioru robót (zagęszczenie gruntu, stabilizacja gruntu poprzez zastosowanie geosiatki komórkowej kołkowanej do gruntu, dodatkowego odprowadzenia wód opadowych, zasianie trawy) oraz ciągłego nadzoru i pielęgnacji skarpy nie udało się dotychczas zatrzymać postępowania degradującego teren.

- zdjęcie humusu z części uszkodzonej geosiatki komórkowej,
- wyrównanie i ewentualne podbicie odspajającego się krawężnika
- wymianę uszkodzonych elementów geosiatki komórkowej wraz z jej kołkowaniem,
- uzupełnienie wierzchniej warstwy skarpy humusem do poziomu zgodnie z założeniami projektowymi,

- ponowne, ewentualne uzupełnienie szczeliny (pomiędzy płytą ładowiska a krawężnikiem) masą uszczelniającą.
- po wykonaniu powyższego zaleca się bieżącą i regularną pielęgnację powierzchni skarpy (nowego trawnika) wraz z zebraniem skoszonej trawy
- regularny przegląd i czyszczenie systemu odwodnienia terenu u podstawy skarpy (rów odprowadzający wody opadowe).
- stały monitoring płyty ładowiska w rejonie skarpy od strony zachodniej wraz ze skarpa.

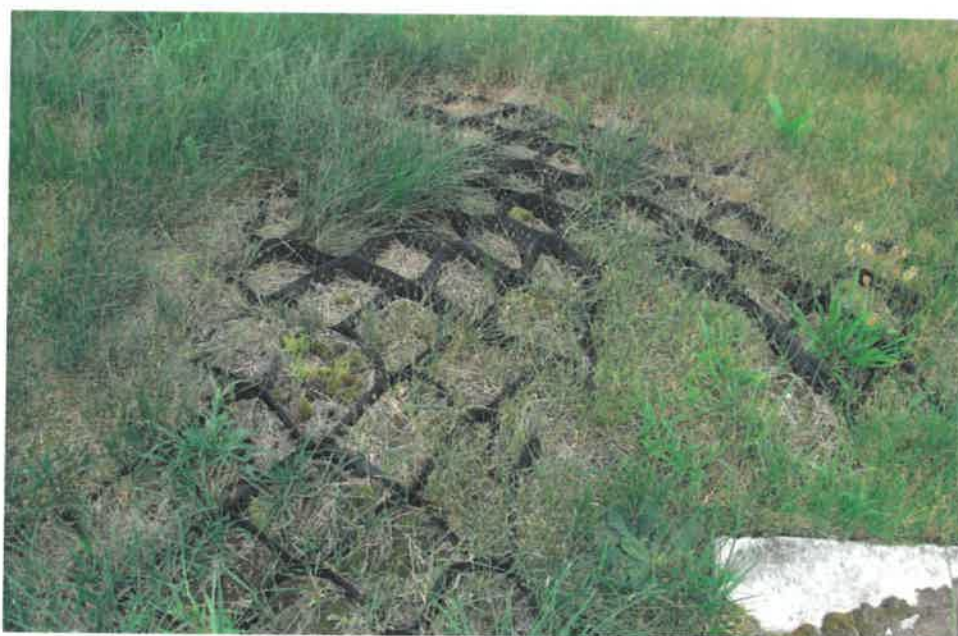
- ✓ częściowo podkrywaną geosiatkę komórkową

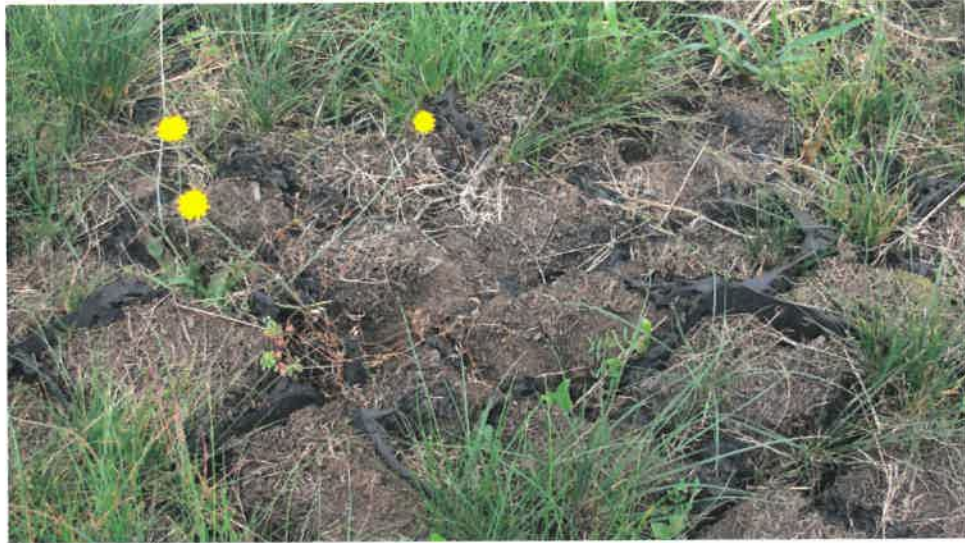
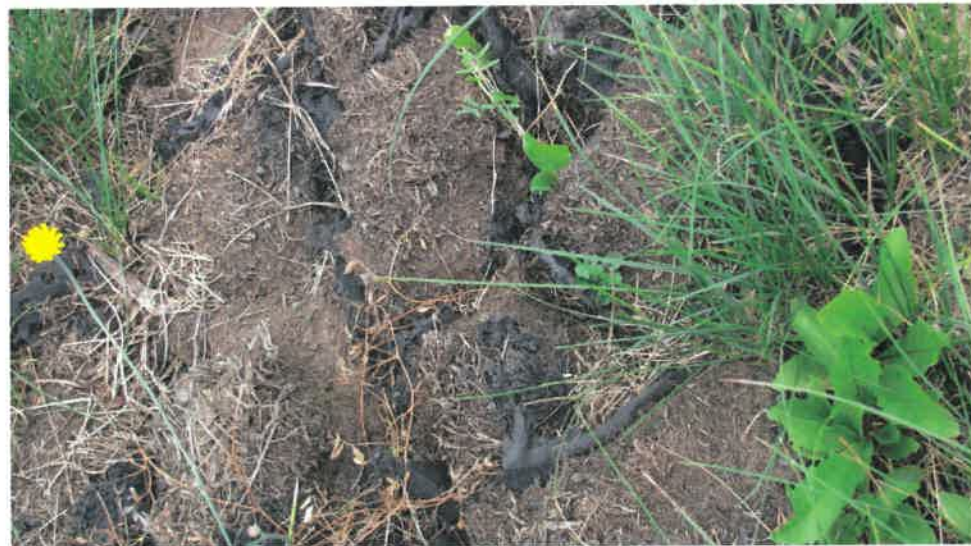
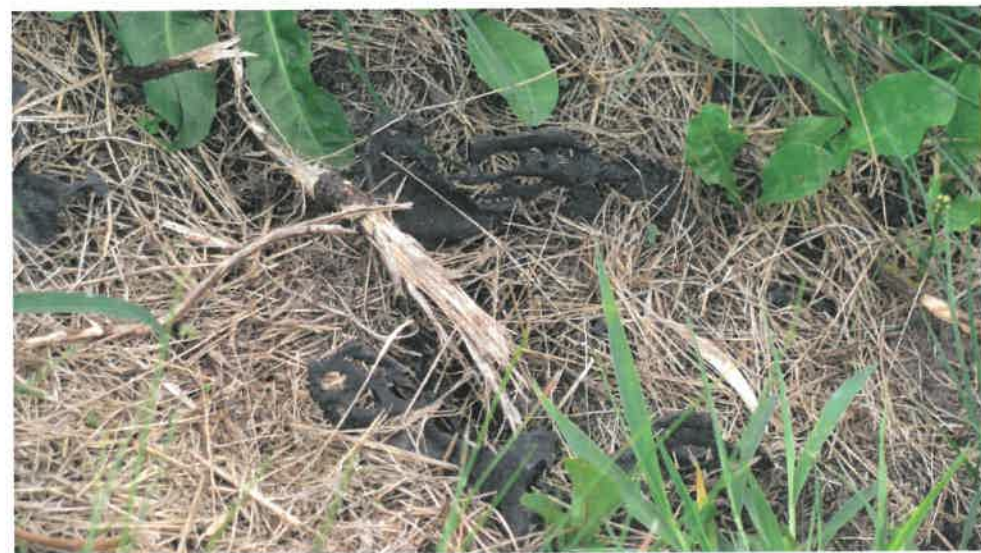
- ✓ częściowo zniszczoną (wypaloną – czynnik ludzki) geosiatkę komórkową

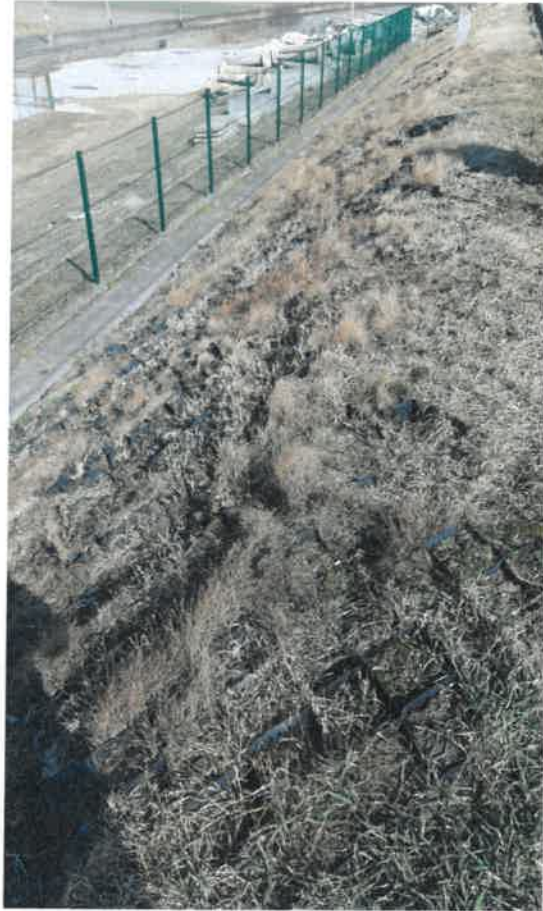
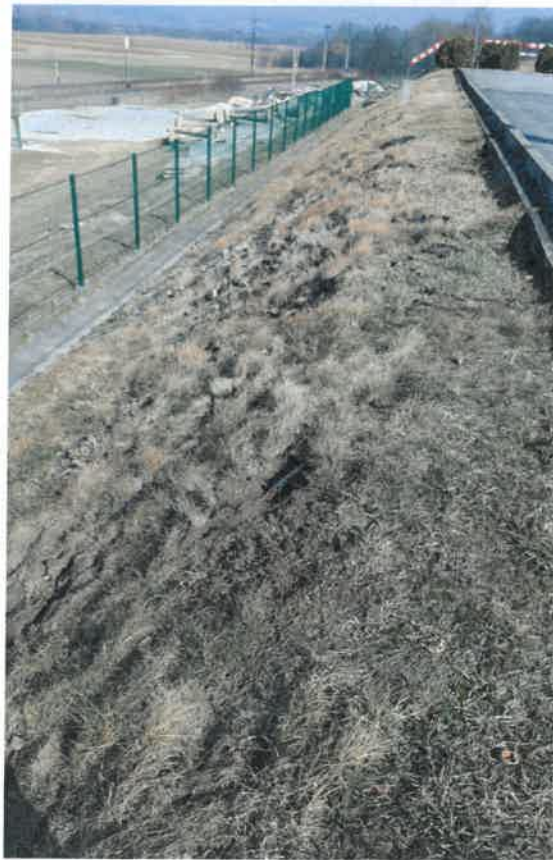
W wyniku przeprowadzonych oględzin stwierdzono, iż w ciągu kolejnych dwóch lat nastąpiła dalsza degradacja skarpy polegająca na przesunięciu się masy ziemnej w stronę podstawy skarpy, tym samym ubytków masy ziemnej na skarpie co w konsekwencji prowadzi do odsłonięcia i dalszych uszkodzeń geosiatki komórkowej tzw. GEOKRATY( vide: zdjęcia poniżej)

W związku z powyższym, mając na względzie trwałość elementów samej płyty lądowiska oraz trwałość skarpy ziemnej zabezpieczającej płytę) a tym samym mając na względzie kwestię bezpieczeństwa lądowania i wznoszenia się na omawianym obiekcie statków powietrznych wnioskuje się o bezwzględne przystąpienie do robót naprawczych w sposób określony w opinii z dnia 31 lipca 2020 r.

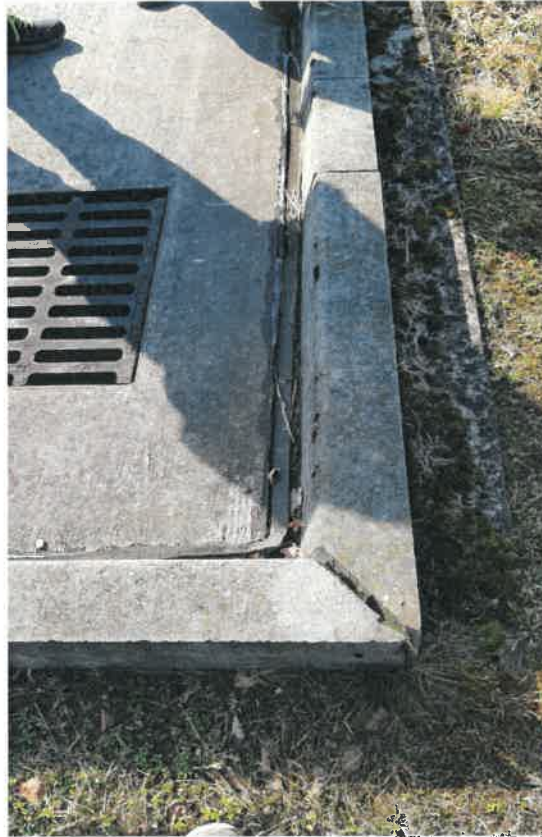
Ponadto stwierdzono, iż w skutek osiadania gruntu i przesuwu mas ziemnych dalszemu uszkodzeniu podlega wskazana w poprzedniej opinii część obrzeża płyty lądowiska. Pogłębia się w dalszym ciągu szczelina pomiędzy płytą lądowiska a jej obrzeżem ( vide : zdjęcie nr 2 i 3 a zdjęcia poniżej).

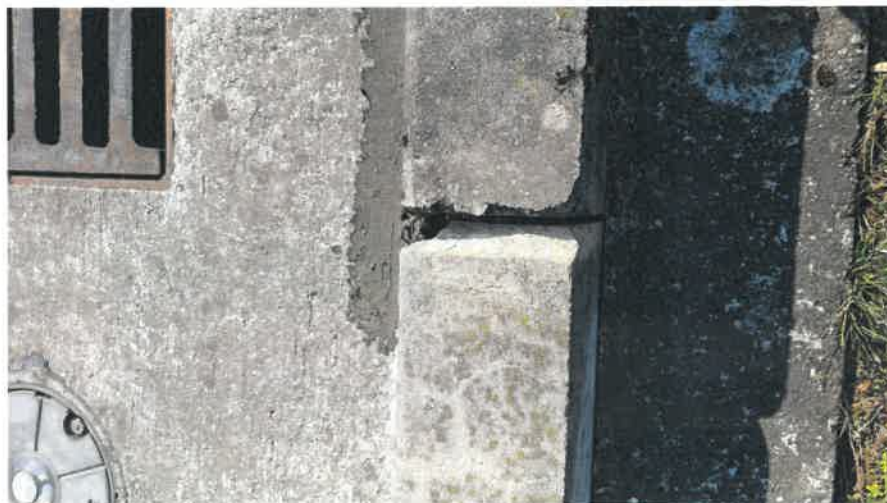
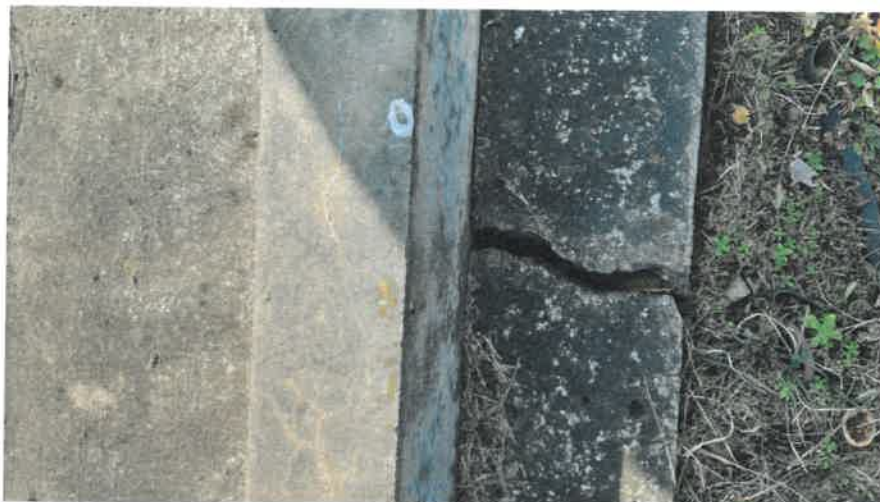
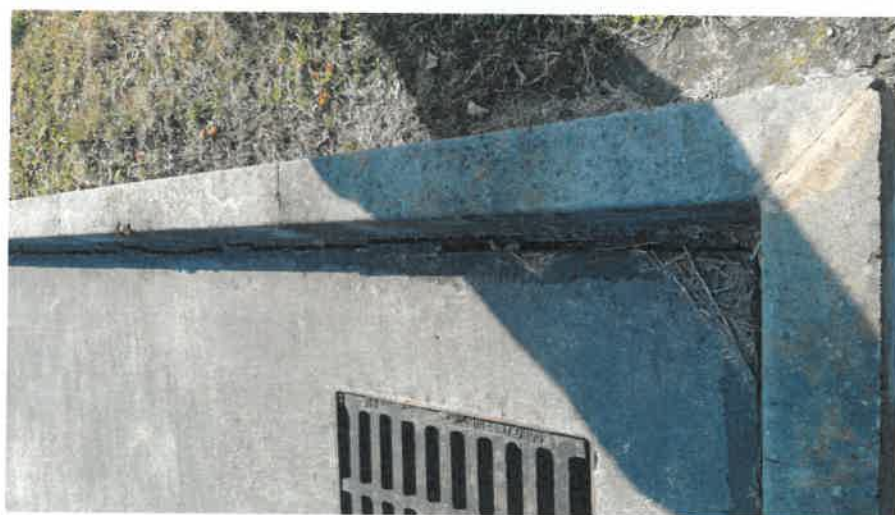
- kolejne pęknięcie i odspojenie naroża/obrzeża płyty lądowiska od strony południowo – zachodniej ( vide zdjęcia poniżej),

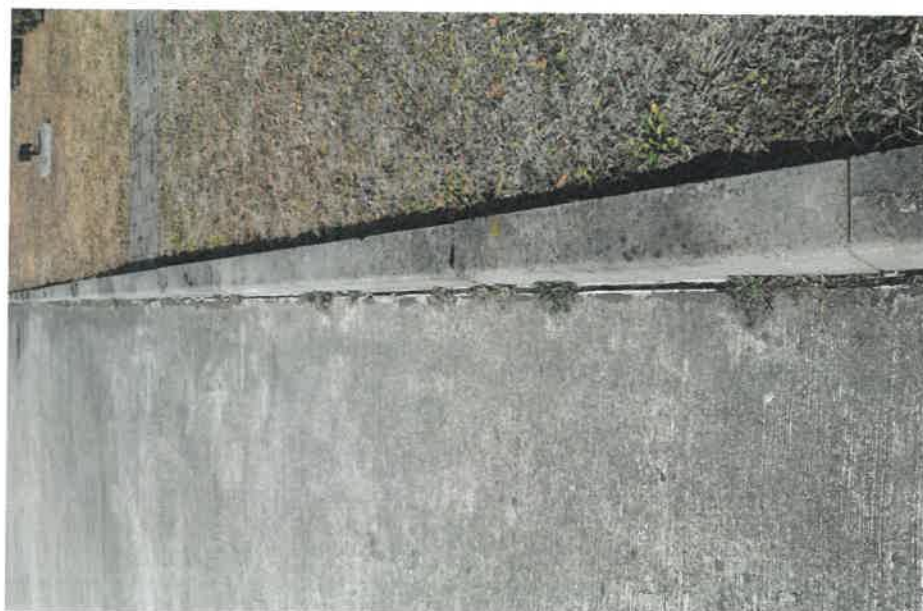
- odspojenie obrzeża płyty lądowiska od strony północnej na odcinku  $\frac{1}{2}$  długości płyty ( zdjęcie poniżej)
