## Ocena stanu technicznego elementów

W dniu 31 lipca 2020 roku dokonano na terenie ładowiska dla śmigłowca zlokalizowanego na działce nr. nr 116/2, 116/3 położonej w Nowym Sączu ul. Węgierska 188 przeglądu stanu technicznego następujących elementów, które nie podlegały przeglądowi okresowemu rocznemu stanu technicznego obiektów wykonanych przez firmę zewnętrzną w miesiącu czerwcu 2020 r :

## **Powtórna ocena stanu technicznego elementów**

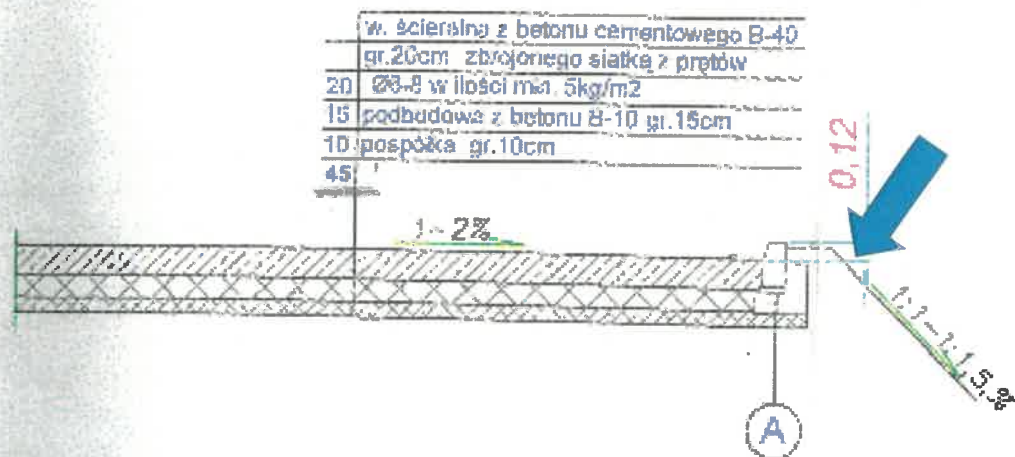
#### Lądowisko dla helikopterów i plac manewrowy

- ✓ Powtórne odspojenie krawężnika od płyty lądowiska w narożu północno-zachodnim na odcinku około 12 mb (odcinek ten w ramach prac naprawczych był już uzupełniany w poprzednich latach masą uszczelniającą ze względu na wcześniejsze uszkodzenia powstałe w wyniku postępującej erozji gruntu)

Jak wynika z powyższego ze względu na bardzo duże nachylenie skarpy, wieloletnie osiadanie gruntu, czynniki atmosferyczne, słaby system korzeniowy oraz słaba jakość wyrosniętej trawy dochodzi w tym miejscu do erozji pionowej gruntu. Pomimo zastosowanej na etapie realizacji inwestycji technologii wykonania i odbioru robót (zagęszczenie gruntu, stabilizacja gruntu poprzez zastosowanie geosiatki komórkowej kołkowanej do gruntu, dodatkowego odprowadzenia wód opadowych, zasianie trawy) oraz ciągłego nadzoru i pielęgnacji skarpy nie udało się dotychczas zatrzymać postępowania degradującego teren.

W związku z powyższym, celem zapobieżenia dalszej ewentualnej degradacji skarpy a po części zabezpieczenia naroża północno – zachodniego płyty lądowiska przed ewentualnym uszkodzeniem należy w dającym się przewidzieć okresie dokonać robót naprawczych.

- zdjęcie humusu z części uszkodzonej geosiatki komórkowej,
- wyrównanie i ewentualne podbicie odspajającego się krawężnika
- wymianę uszkodzonych elementów geosiatki komórkowej wraz z jej kołkowaniem,
- uzupełnienie wierzchniej warstwy skarpy humusem do poziomu zgodnie z założeniami projektowymi,

- zagęszczenie warstwy humusu,
- zasianie nowej trawy z gatunku odpornego na czynniki atmosferyczne oraz fizyczne z bardzo dobrym systemem korzeniowym (np. trawy stosowane na nawierzchniach sportowych) alternatywnie rozważyć zamianę trawy na

ułożenie geowłókniny wraz z obsadzeniem skarpy roślinnością z gatunków płożących,
